医療・介護ベッド用手すりのすき間に頭や首、手足などを挟む事故等に係る施設管理者に対する注意喚起について

介護ベッド用手すりのすき間に頭や首、手足  
などを挟む事故等に係る注意喚起について

介護ベッド用手すり（管理番号：A201000531）

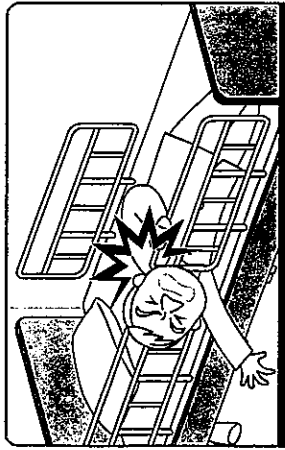
サイドレールとサイドレールのすき間

介護ベッドのJIS規格では、図のようにサイドレールとサイドレールのすき間に直径6cmの硬い円柱状の器具が入らないこととされています。

- ヘッドボードとサイドレールのすき間をクッションなどを入れてうめましょう。
- スペーサーなどによりサイドレールとサイドレールの間にはさまないようにしましょう。  
※メーカーにより対応が異なります。詳しくはメーカーにご確認下さい。
- 危険なすき間がないサイドレールに交換しましょう。

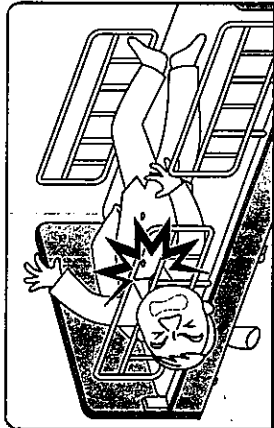
サイドレール内のすき間

12cm以上のすき間があると……  
サイドレールの中に頭が入り、窒息事故が発生しています。

安全確認スケールを当てて、直径12cmの硬い物が入るすき間がないか計測しましょう。
